SPRAWOZDANIE
Z ROZPOZNAWCZYCH BADAŃ STRATYGRAFICZNYCH
PRZEPROWADZONYCH NA ELEWACJI FRONTOWEJ, BOCZNEJ I
TYLNEJ, KOŚCIOŁA P.W. ŚW. STANISŁAWA B.M.
W SZCZEPANOWIE

OPRACOWAŁ:
mgr M. Chojkowski
Kraków czerwiec 2024

- Tytuł obiektu: kościół p.w. św Stanisława b.m. w Szczepanowie, gm. Brzesko.
- Miejscowość: Szczepanów.
- Rodzaj obiektu: kościół murowany (kaplica cmentarna).
- Materiał technika: murowany z cegły z detalem kamiennym, tynkowany.
- Czas powstania: 1781r. fundacja - Stanisław ks. Lubomirski.
- Wpis do rejestru: Szczepanów gm. Brzesko – kościół cmentarny p.w. św. Stanisława, dzwonnica, A-322 z 03.03.1989
- Właściciel: Parafia rzymsko – katolicka w Szczepanowie.
- Opracowanie programu prac konserwatorskich: Marcin Chojkowski, ul. Ogrodnicza 16; 31 – 444
Kraków; kontakt - tel. 607 656 177
e-mail chojkowskimarcin@wp.pl

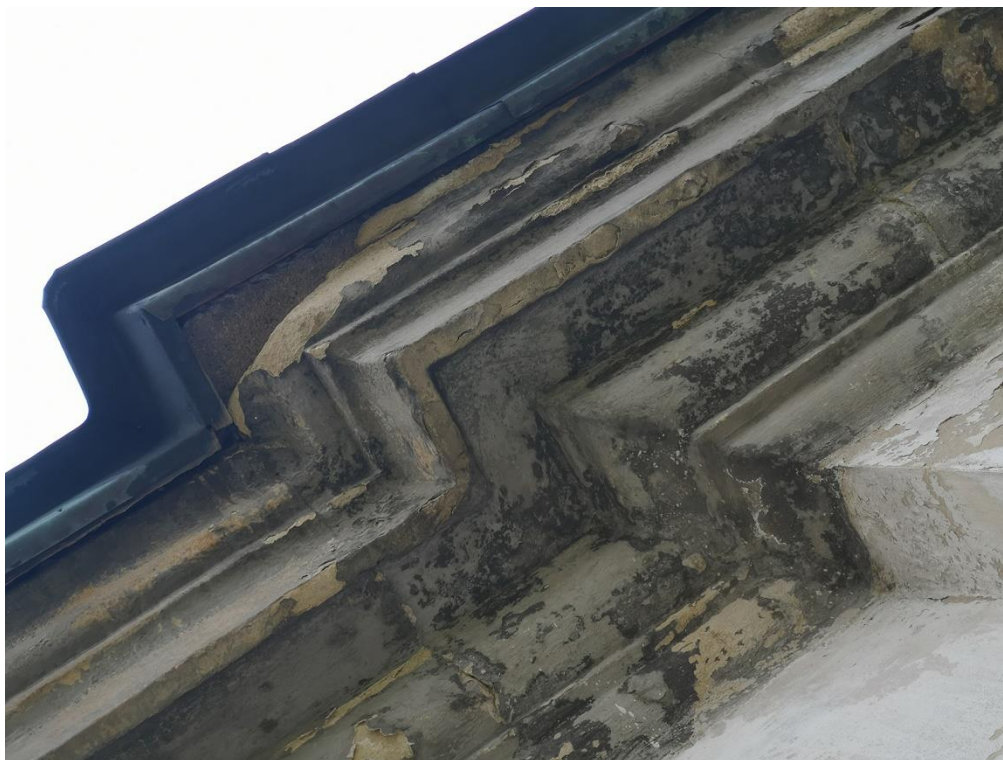
Fot 1. Kościół cmentarny, pw. św. Stanisława b. m. w Szczepanowie, gm. Brzesko. Badania stratygraficzne elewacji.
Elewacja frontowa - gzyms attyki.

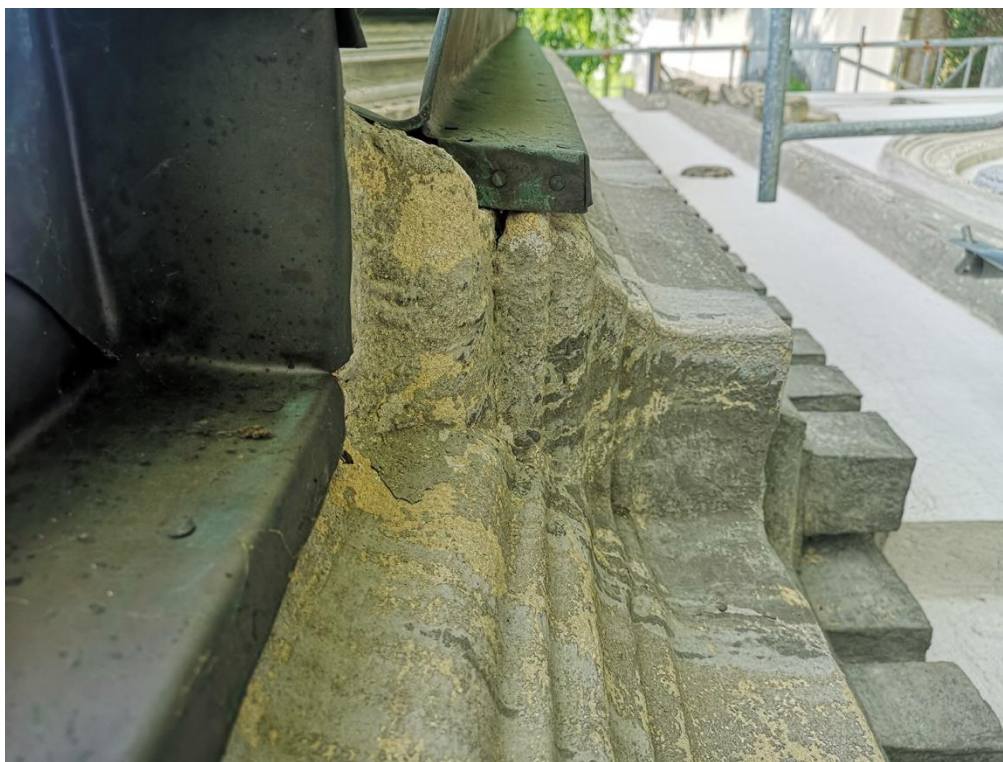
**TABELA STRATYGRAFICZNA, NAWARSTWIEŃ NA POWIERZCHNI GZYMSU
POD ATTYKĄ, NA ELEWACJI FRONTOWEJ.**

VIII	Lata 90 XX w.	Warstwa malarska szara
2

VI	Lata 70-90 XX w.?	Warstwa zaprawy cementowej (wyrównująca, wzmacniająca)
4

III?	Po 1850?	Warstwa pobiału wapiennej (prawdopodobnie miejscowo)
7

Fot 2. Kościół cmentarny, pw. św. Stanisława b. m. w Szczepanowie, gm. Brzesko. Badania stratygraficzne elewacji.
Elewacja frontowa - gzyms wieńczący, pod attyką.

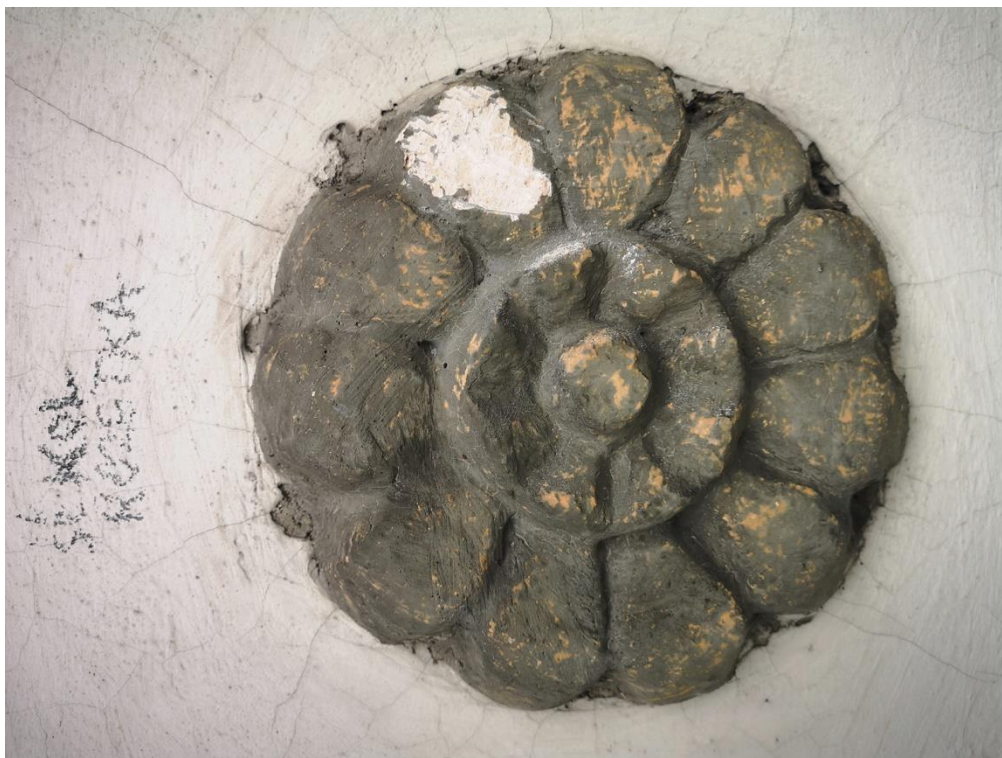
**TABELA STRATYGRAFICZNA, NAWARSTWIEŃ NA POWIERZCHNI ŚCIANKI
KOLANKOWEJ NA ELEWACJI FRONTOWEJ – rozetki dekoracyjne.**

II	Przed 1850	Zaprawa wapienna z dodatkiem gipsu(?) z dodatkiem mielonej cegły o odcieniu różowawym
7

Fot 3. Kościół cmentarny, pw. św. Stanisława b. m. w Szczepanowie, gm. Brzesko. Badania stratygraficzne elewacji.
Elewacja frontowa rozetka na ścianie kolankowej.

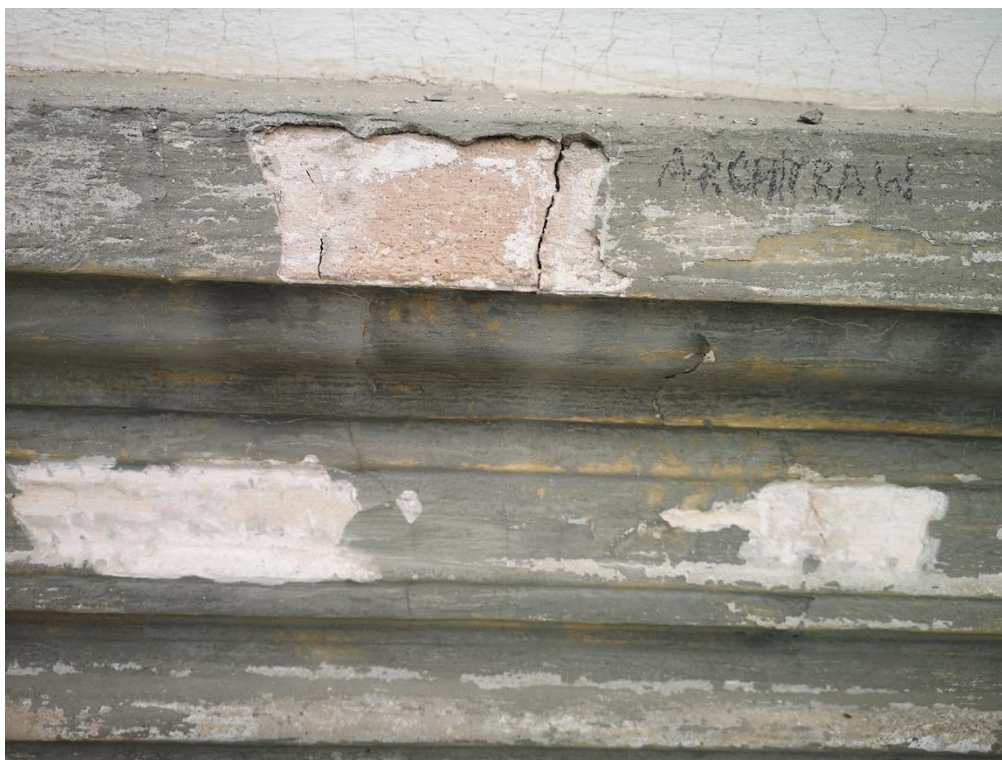
TABELA STRATYGRAFICZNA, NAWARSTWIENÍ NA POWIERZCHNI ARCHITRAWU, NA ELEWACJI FRONTOWEJ.

VI-VII	Lata 70-80 XX w.	Warstwa malarska ugrowa
3	 	V?	Lata 60 XX w.?	Warstwa biała (ślady lokalnie)
4	 	V	Lata 60 XX w.	Cienka warstwa zaprawy cementowo wapiennej o odcieniu ugrowym, częściowo szara
5	 	II - III	Przed 1850 -po 1850	Cienka warstwa różu na pobiale
6	 	II - III	Przed 1850 -po 1850	Warstwa pobiały wapiennej (miejscowo)
7	 	II - III	Przed 1850 -po 1850	Warstwa pobiały wapiennej (miejscowo)
8	 	II - III	Przed 1850 -po 1850	Warstwa pobiały wapiennej (miejscowo)
9	 	I - II	1781 – Przed 1850	Zaprawa wapienna z dodatkiem gipsu(?) i mielonej cegły o odcieniu różowawym
10	 	I	1781.	Wątek ceglany

Fot 4. Kościół cmentarny, pw. św. Stanisława b. m. w Szczepanowie, gm. Brzesko. Badania stratygraficzne elewacji.
Elewacja frontowa – gzyms architravu.

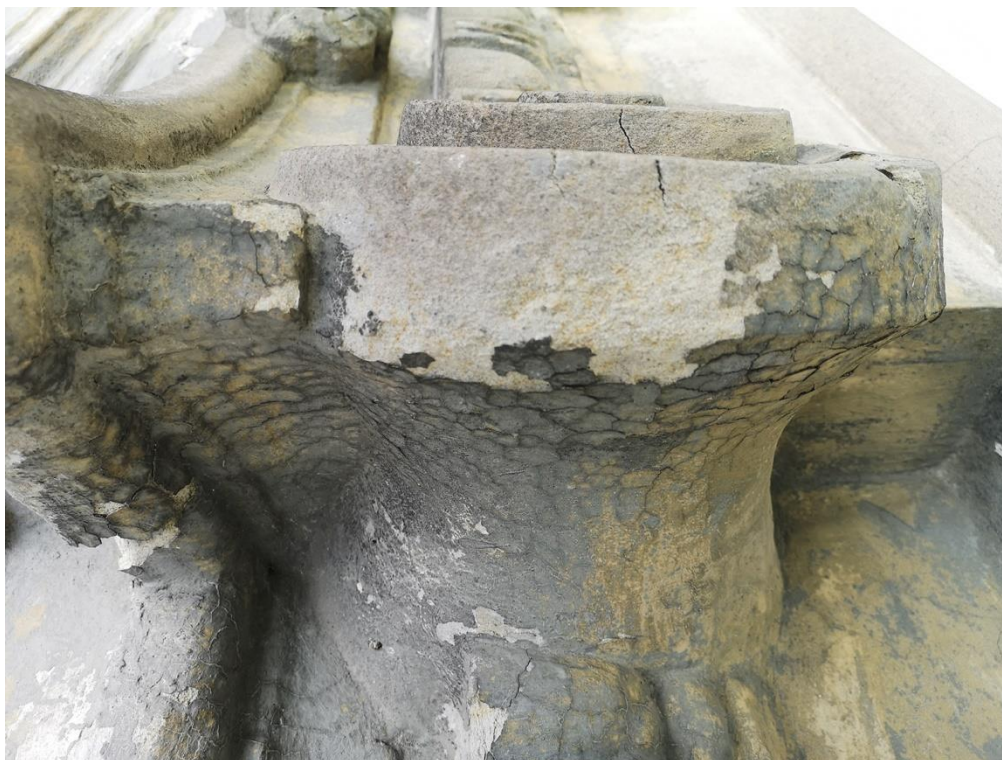
**TABELA STRATYGRAFICZNA, NAWARSTWIEŃ NA POWIERZCHNI GŁOWIC
PILASTRÓW, NA ELEWACJI FRONTOWEJ.**

II	Przed 1850	Uzupełnienia z zaprawy cementowo wapiennej barwionej w masie
4

Fot 5. Kościół cmentarny, pw. św. Stanisława b. m. w Szczepanowie, gm. Brzesko. Badania stratygraficzne elewacji.
Elewacja frontowa – fragment jednej z głowic pilastrów.

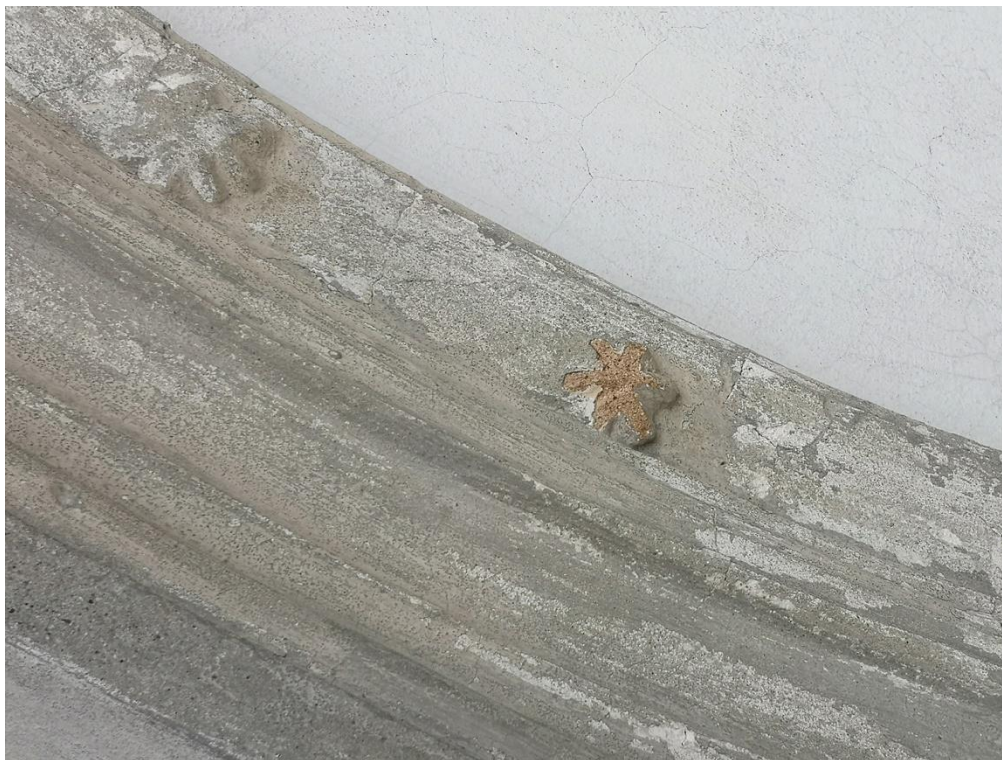
**TABELA STRATYGRAFICZNA, NAWARSTWIEŃ NA POWIERZCHNI GZYMSU
ŁUKOWEGO NAD HERBEM, NA ELEWACJI FRONTOWEJ (NAD WEJŚCIEM).**

I - II	1781 – Przed 1850	Tynk wapienny z dodatkiem gipsu(?) barwiony mieloną cegłą o odcieniu różowawym
5

Fot 6. Kościół cmentarny, pw. św. Stanisława b. m. w Szczepanowie, gm. Brzesko. Badania stratygraficzne elewacji.
Elewacja frontowa – fragment łuku na d herbem usytuowanym powyżej wejścia głównego.

W związku z powyższym proponuje się po wykonaniu zabiegów konserwatorskich w zakresie rekonstrukcji i uzupełnienia elementów dekoracyjnych, wykonanych z zaprawy tynkarskiej, scalenie ich w kolorystyce zbliżonej do elementów kamiennych wykonanych z piaskowca.

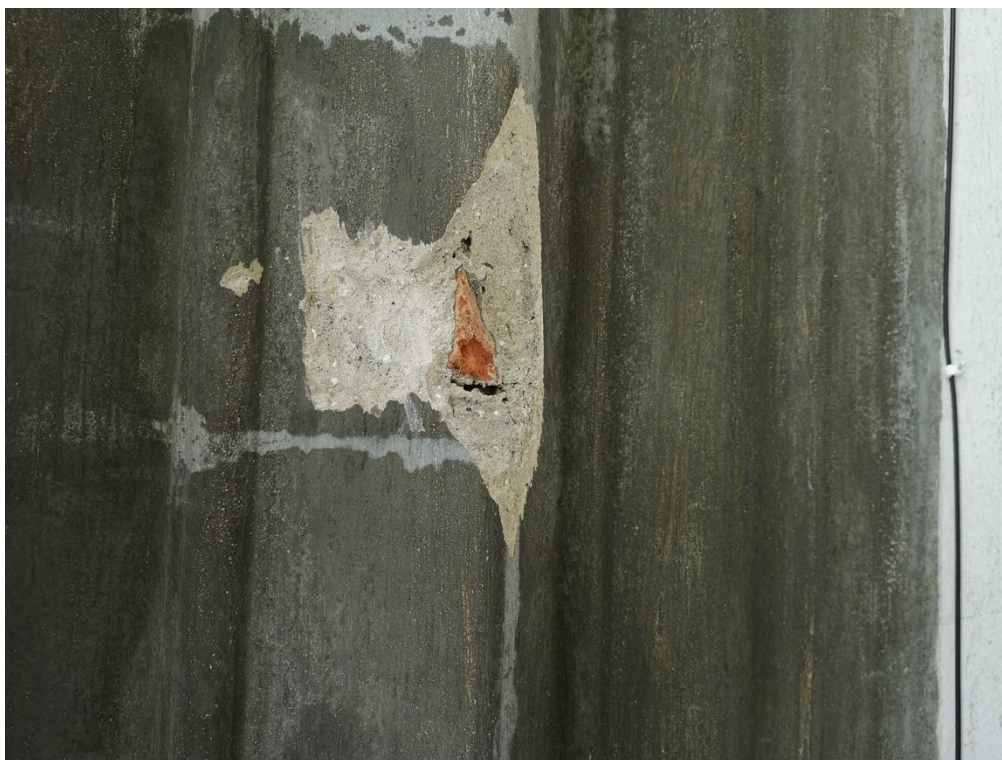
TABELA STRATYGRAFICZNA (ZBIORCZA), NAWARSTWIEN NA POWIERZCHNI GZYMSU WIEŃCZĄCEGO DOKOŁA KŚCIOŁA.

Nie dotyczy to gzymsu wieńczącego na ścianach bocznych i tylnej, gdzie warstwa tynkowa wygląda na wtórną. Może to wskazywać, iż pierwotnie takiego gzymsu nie był w ogóle, lub uległ erozji i został wykonany na nowo, co miałoby uzasadnienie, biorąc pod uwagę, prawdopodobne pierwotne krycie dachu gontem i związane z tym silne oddziaływanie wilgoci na element tynkowany.

Fot 8. Kościół cmentarny, pw. św. Stanisława b. m. w Szczepanowie, gm. Brzesko. Badania stratygraficzne elewacji.
Elewacja boczna – gzyms wieńczący.

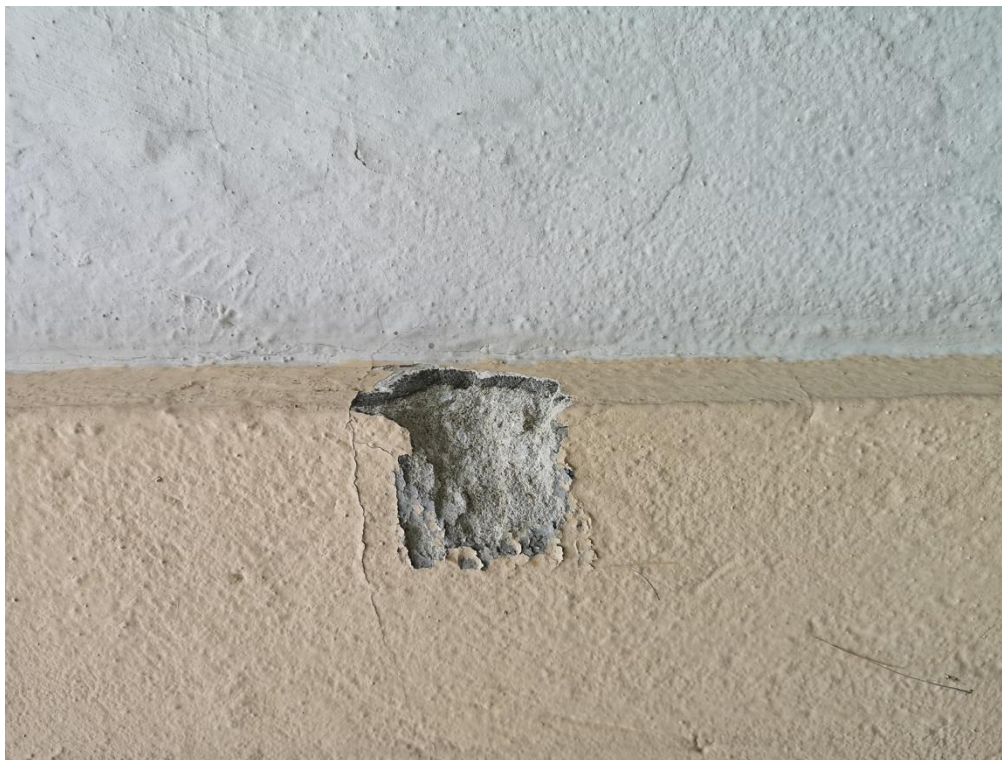
Podstawową ścianą o silnie dekoracyjnym charakterze jest fasada kościoła, posiadająca dość bogaty podział i elementy wystroju dekoracyjnego. Drugą ścianą, jest prezbiterium, gdzie jako elementy dekoracji, dodano, prawdopodobnie w czasie kiedy wymieniano warstwy tynkowe, opaski wokół wszystkich okien. Przypuszczenie wtórności tych opasek, wynika z braku przesłanek ich wcześniejszej obecności oraz materiału z jakiego zostały wykonane, czyli zaprawy cementowej.

W związku z powyższym w obrębie opasek okiennych prezbiterium, nie występują żadne dodatkowe nawarstwienia, które są obecne na elementach dekoracji fasady.

TABELA STRATYGRAFICZNA (ZBIORCZA), NAWARSTWIEN NA POWIERZCHNACH OPASEK OTWORÓW DRZWIOWYCH NA ŚCIANACH BOCZNYCH, BONIOWANIA NA NAROŻNIKACH ELEWACJI I OPASEK OKIENNYCH NA ŚCIANIE PREZBITERIUM.

Fot 9. Kościół cmentarny, pw. św. Stanisława b. m. w Szczepanowie, gm. Brzesko. Badania stratygraficzne elewacji.
Opaska okna na ścianie prezbiterium.

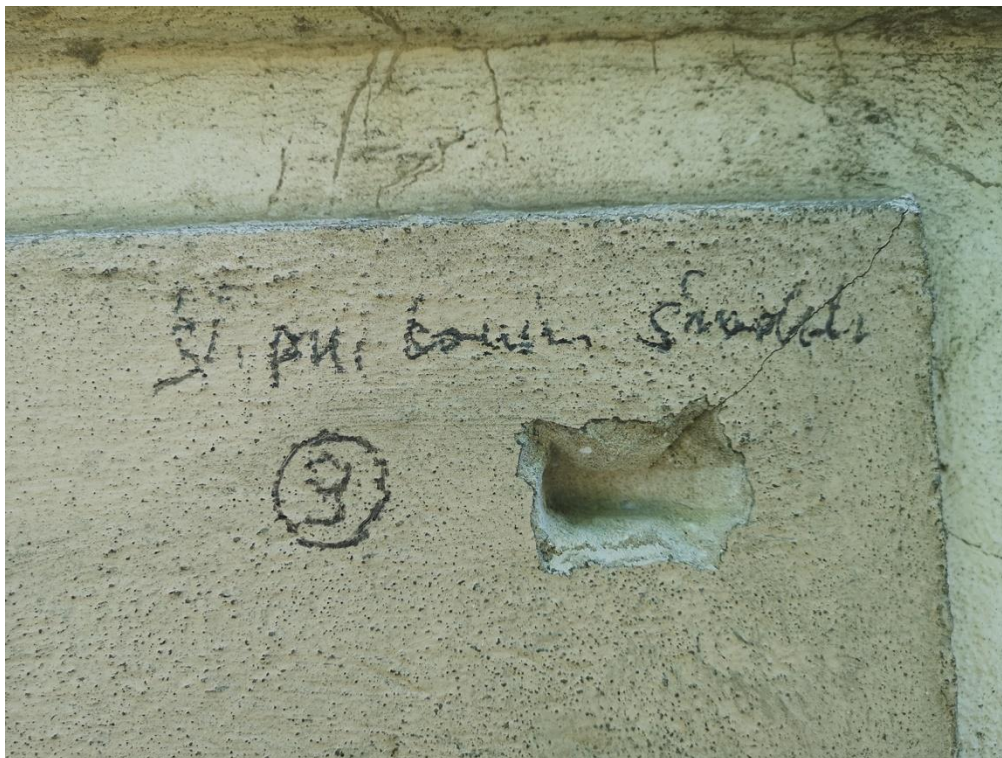
Fot 10. Kościół cmentarny, pw. św. Stanisława b. m. w Szczepanowie, gm. Brzesko. Badania stratygraficzne elewacji.
Bonia na ścianie północnej.

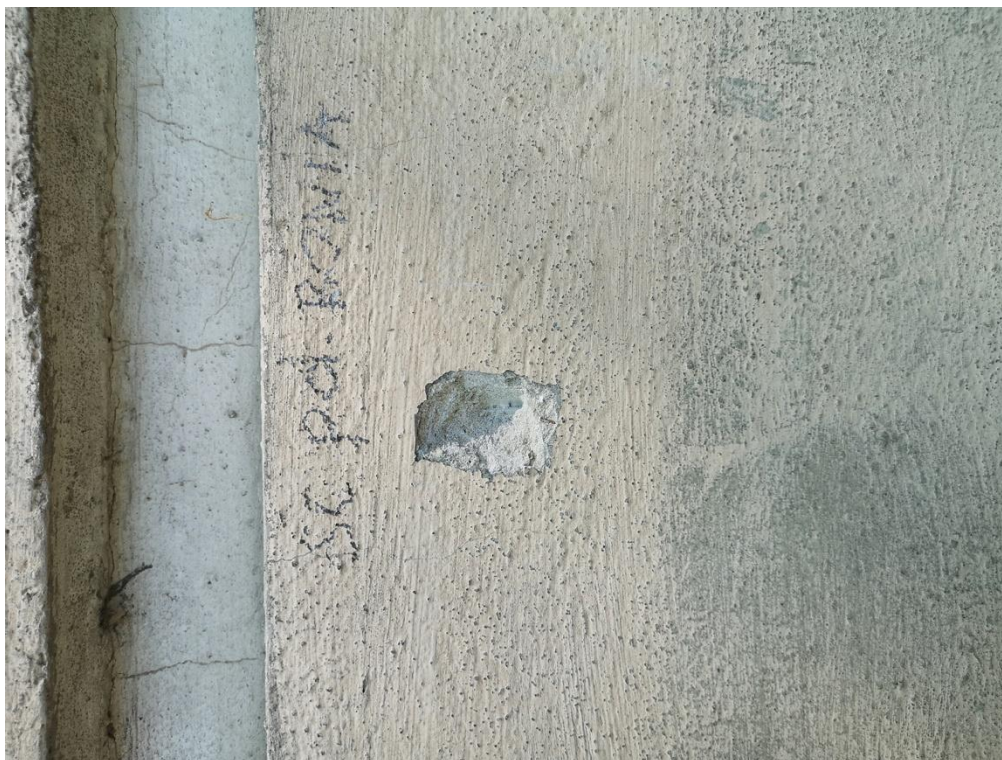
Fot 11. Kościół cmentarny, pw. św. Stanisława b. m. w Szczepanowie, gm. Brzesko. Badania stratygraficzne elewacji.
Bonia na ścianie południowej.

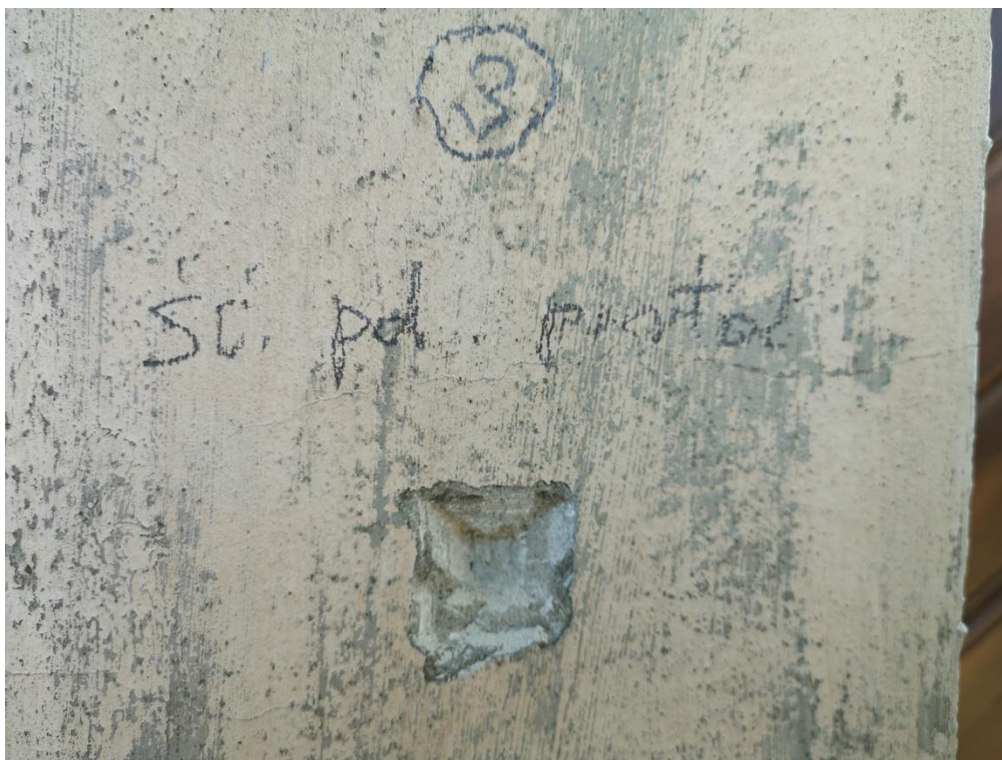
Fot 12. Kościół cmentarny, pw. św. Stanisława b. m. w Szczepanowie, gm. Brzesko. Badania stratygraficzne elewacji.
Opaska portalu wejścia na ścianie południowej.

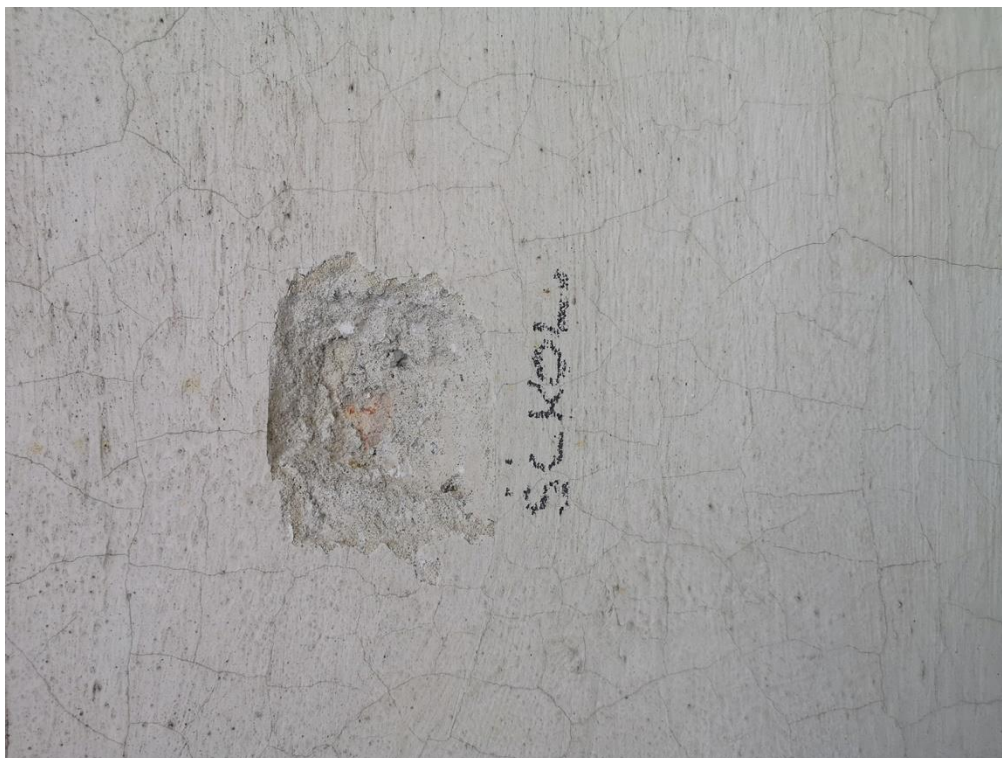
**TABELA STRATYGRAFICZNA, NAWARSTWIEŃ NA POWIERZCHNI ŚCIANKI
KOLANKOWEJ, ELEWACJI FRONTOWEJ.**

Fot 15. Kościół cmentarny, pw. św. Stanisława b. m. w Szczepanowie, gm. Brzesko. Badania stratygraficzne elewacji.
Elewacja frontowa – tynki gładkie na ścianie kolankowej.

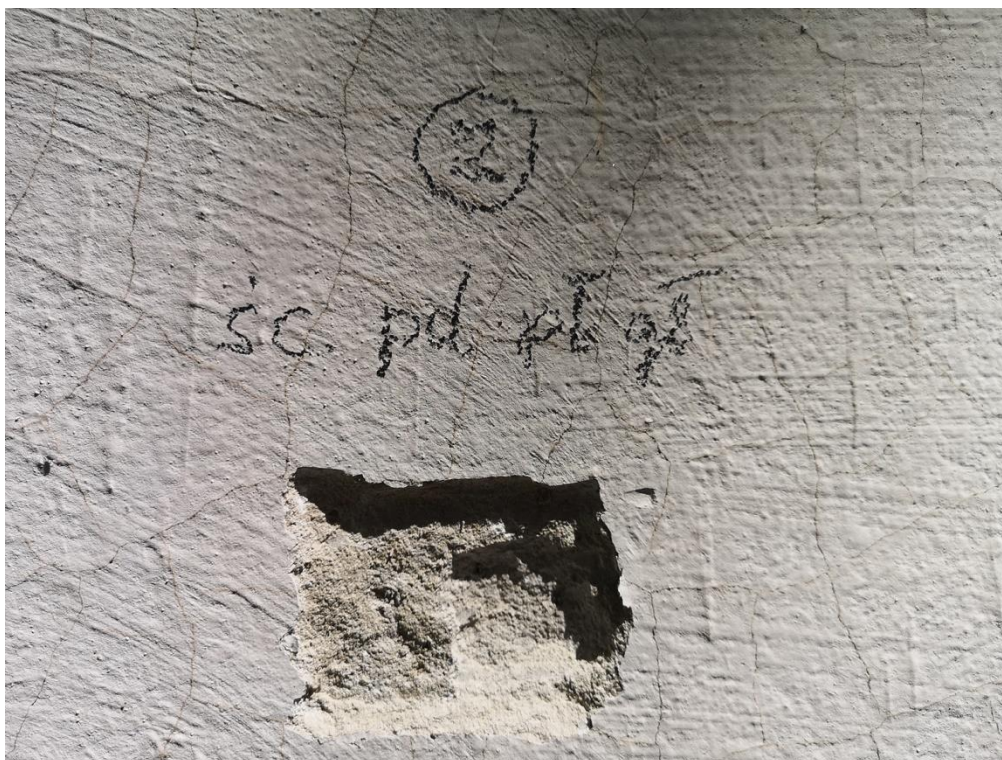
TABELA STRATYGRAFICZNA (ZBIORCZA), NAWARSTWIEN NA POWIERZCHNACH GŁADKICH, WSZYSTKICH ŚCIAN KOŚCIOŁA.

Fot 18. Kościół cmentarny, pw. św. Stanisława b. m. w Szczepanowie, gm. Brzesko. Badania stratygraficzne elewacji.
Tynki gładkie na powierzchni ściany południowej, strona wschodnia.
